**«Федоровский спортивно-  
оздоровительный центр»**

ПАСПОРТ ДОСТУПНОСТИ  
объекта социальной инфраструктуры (ОСИ)

пгт. Федоровский 2023 г.

**АКТ ОБСЛЕДОВАНИЯ**  
**объекта социальной инфраструктуры**  
**к ПАСПОРТУ ДОСТУПНОСТИ (ОСИ) № 1**

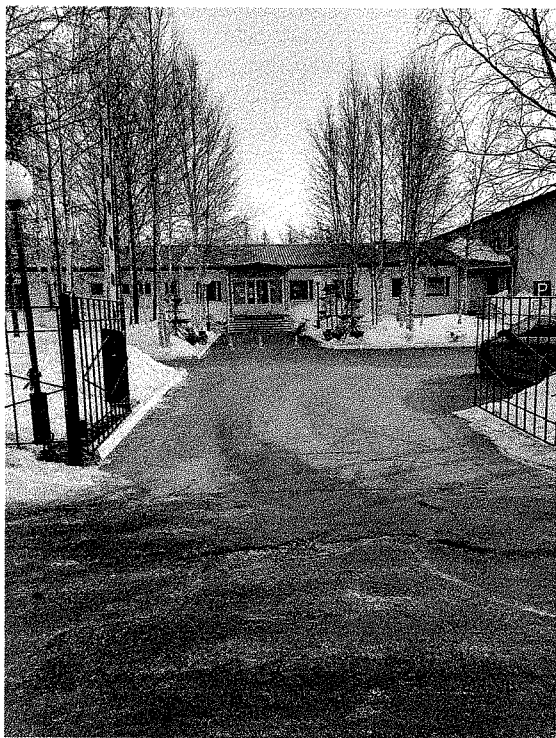
**Фото №1**

1.1	Вход (входы) на территорию	есть	1	1	Отсутствует информация об объекте.	К,О,С,Г,У	Установка таблички с информацией об объекте согласно СП 59.13330.2020 п. 5.1.1, п.8.6.9	Текущий ремонт

1.2	Путь (пути) движения на территории	есть	2	1,2, 3	Отсутствует система средств информационной поддержки.	К,О,С	Обеспечить информационную поддержку на всех путях следования МГН. согласно СП 59.13330.2020 5.1.3.	Текущий ремонт

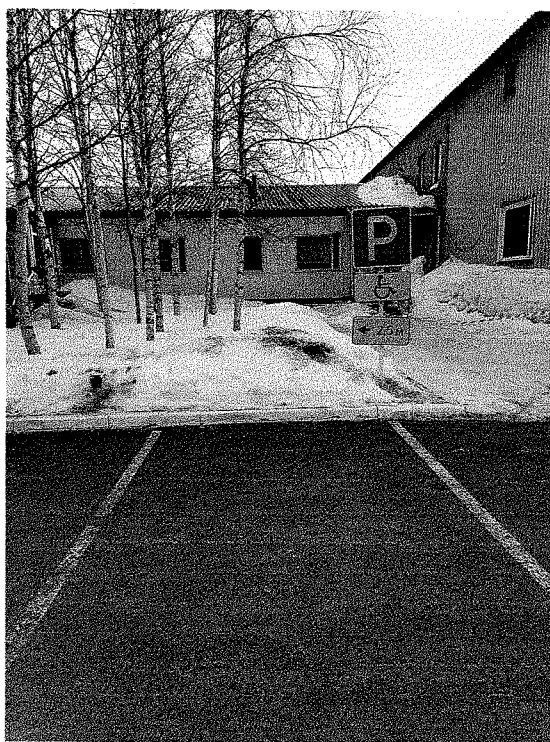
**Фото №2**

1.3	Лестница (наружная)	нет	-	-	-	-	-	-
1.4	Пандус (наружный)	нет	-	-	-	-	-	-
1.5	Автостоянка и парковка	есть	3	2	Разметка парковочного места не соответствует нормам.	К,О,С	Нанесение разметки парковочного места согласно СП 59.13330.2020 п. 5.2.1 п. 5.2.4	Текущий ремонт
	ОБЩИЕ требования к зоне	-	-	-	-	-	-	-

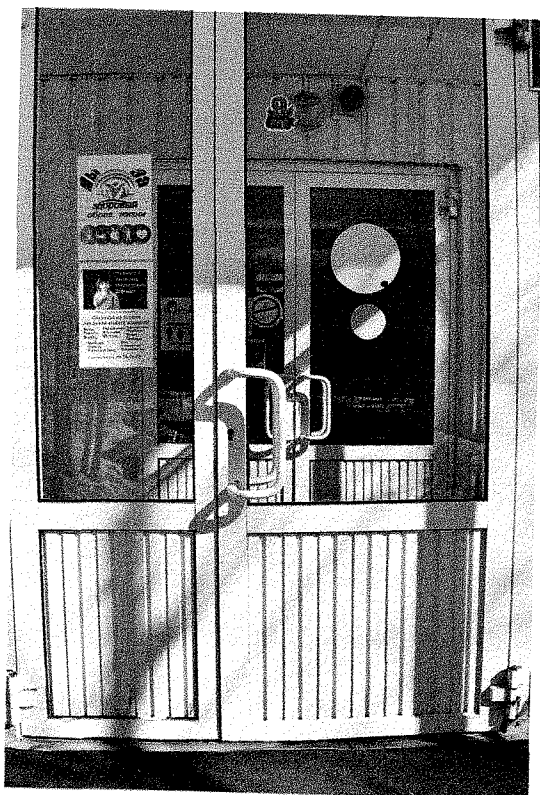
Фото №6

2.4	Дверь (входная)	есть	6	6	Отсутствует информация об объекте (вывеска), доводчики с задержкой закрытия, имеются высокие пороги, отсутствуют пиктограммы.	К,О, С,Г,У	Произвести установку тактильной информационной таблички, доводчиков с задержкой закрытия, занижение порога или установку перекатного пандуса, установка пиктограмм согласно СП 59.13330.2020 п.6.5.9, п.6.5.3, п.6.2.4, п. 8.4.3 ГОСТ Р 56177	Текущий ремонт
2.5	Тамбур	есть	7	7	Отсутствуют дверные доводчики с задержкой закрытия, имеются высокие пороги выше 0,0014м., противоскользящее покрытие.	К, О, С,Г,У	Произвести установку доводчиков с задержкой закрытия, занижение порога или установку перекатного пандуса, укладка противоскользящего покрытия согласно СП 59.13330.2020 п.6.1.5, п.6.1.8, п.6.2.4. ГОСТ Р 56177	Текущий ремонт
	ОБЩИЕ требования к зоне	-	-	-	-	-	-	-

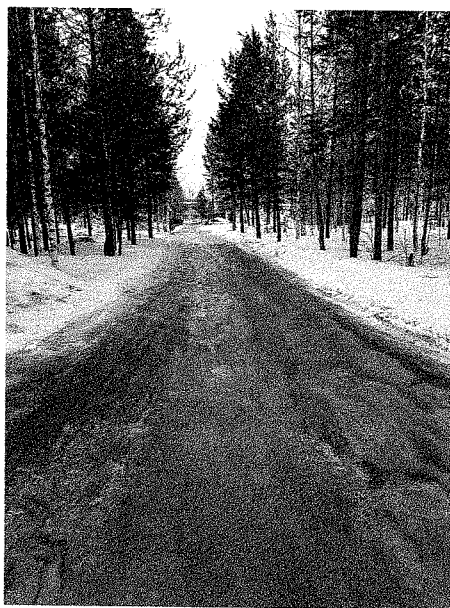
**Фото №60**

№ п/п	Основные структурно-функциональные зоны	Состояние доступности, в том числе для основных категорий инвалидов**	Приложение	
			№ на плане	№ фото
1.	Территория, прилегающая к зданию ( <i>участок</i> ).	ДУ (С), ДЧ-И (К,О,Г,У)	1-3	1-3
2.	Вход ( <i>входы</i> ) в здание.	ДЧ-И (Г,У) ВНД (К,О,С)	4-7	4-7
3.	Путь ( <i>пути</i> ) движения внутри здания ( <i>в т.ч. пути эвакуации</i> ).	ДУ (Г,У) ВНД (К,О,С)	8-11	8-30
4.	Зона целевого назначения здания ( <i>целевого посещения объекта</i> ).	ДУ	12-13	31-46
5.	Санитарно-гигиенические помещения.	ВНД	14-16	47-54
6.	Система информации и связи ( <i>на всех зонах</i> ).	ДЧ-И (К,О,У) ВНД (С,Г)	-	55-59
7.	Пути движения к объекту ( <i>от остановки транспорта</i> ).	ДЧ-В	-	60,61
