ПАСПОРТ ДОСТУПНОСТИ
объекта социальной инфраструктуры (ОСИ)
МАУ «ФСОЦ» «Жемчужина»
(актуализированная версия)

ПАСПОРТ ДОСТУПНОСТИ объекта социальной инфраструктуры (ОСИ) № 2

1.1. Наименование (вид) объекта: Муниципальное автономное учреждение «Федоровский спортивно-оздоровительный центр», Спортивный комплекс с универсальным игровым залом.

АКТ ОБСЛЕДОВАНИЯ
объекта социальной инфраструктуры
к ПАСПОРТУ ДОСТУПНОСТИ (ОСИ) № 2

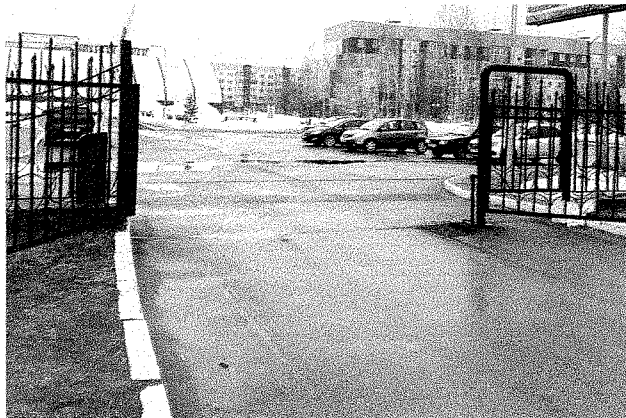
Фото №1

№ п/п	Наименование функционально-планировочного элемента	Наличие элемента			Выявленные нарушения и замечания		Работы по адаптации объектов	
		есть/нет	№ на плане	№ фото	Содержание	Значимо для инвалида (категория)	Содержание	Виды работ
1.1	Вход (входы) на территорию	есть	-	1	Отсутствует информация об объекте.	К,О,С,Г,У	Установка табличку с информацией об объекте согласно СП 59.13330.2020 п. 5.1.1., п.8.6.9	Текущий ремонт
1.2	Путь (пути) движения на территории	есть	-	2,3,4	-	-	-	-
1.3	Лестница (наружная)	нет	-	-	-	-	-	-
1.4	Пандус (наружный)	нет	-	-	-	-	-	-
1.5	Автостоянка и парковка	есть	-	5,6	-	-	-	-
	ОБЩИЕ требования к зоне	-	-	-	-	-	-	-

Комментарий к заключению: Состояние территории прилегающей к зданию оценено как доступно частично всем. Для полного доступа всех категорий инвалидов требуется выполнить ряд таких мероприятий, как – установить информационный стенд либо табличку с информацией об объекте на входе на территорию.

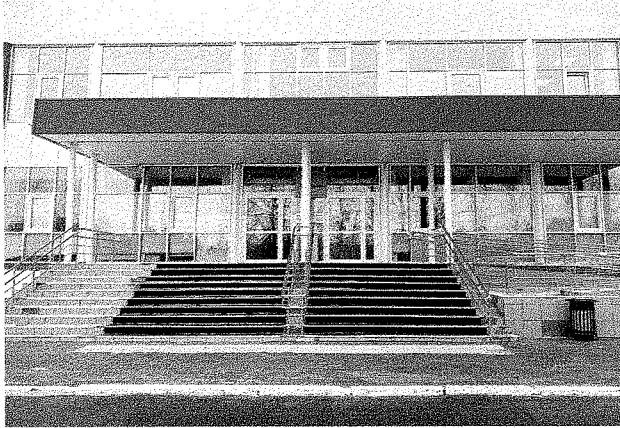
Фото №7

2.1	Лестница (наружная)	есть	1	7	Отсутствует контрастная маркировка крайних ступеней лестничного марша.	С,О,Г,У	Установить контрастные обозначения крайних ступеней марша согласно СП 59.13330.2020 п. 6.2.8	Текущий ремонт

Комментарий к заключению: Состояние входа в здание оценено как доступно частично всем. Для полного доступа всех категорий инвалидов требуется выполнить ряд таких мероприятий, как – установить противоскользящее покрытие на входной площадке, пиктограммы, контрастно обозначить крайние ступени лестничного марша.

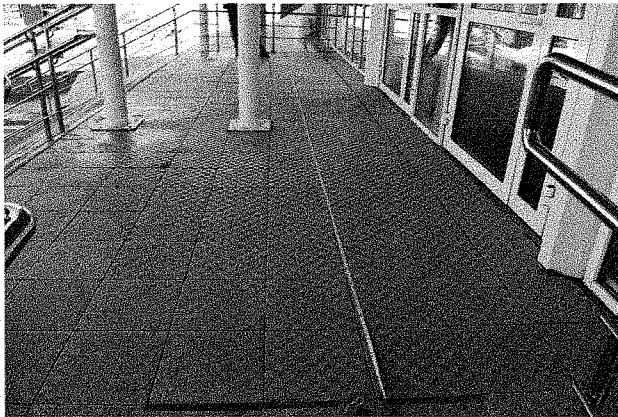
Фото №9

2.2	Пандус (наружный)	есть	2	8	-	-	-	-
2.3	Входная площадка (перед дверью)	есть	3	9	Отсутствует тактильное грязезащитное покрытие перед дверью	К,О, Г, У, С	Произвести установку тактильного грязезащитного покрытия перед дверью согласно СП 59.13330.2020 п.5.1.10	Текущий ремонт

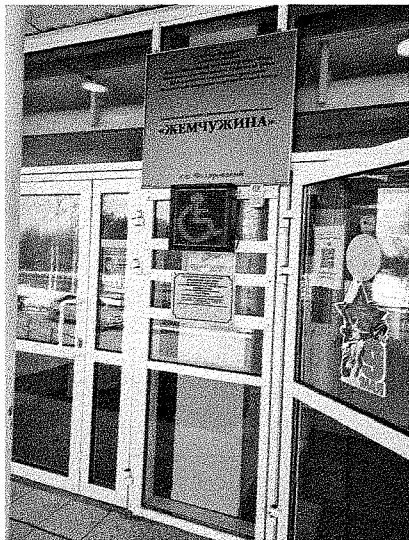
Фото №11

2.4	Дверь (входная)	есть	-	11	Отсутствуют пиктограммы.	К,О, С,Г,У	Произвести установку пиктограмм согласно СП 59.13330.2020 п.6.5.9	Текущий ремонт
2.5	Тамбур	есть	4	10,12,13	-	-	-	-
	ОБЩИЕ требования к зоне	-	-	-	-	-	-	-

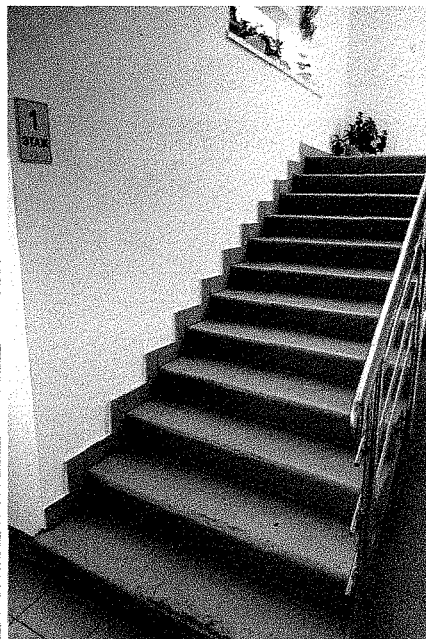
Фото №18

3.1	Коридор (холл, зона ожидания, галерея, балкон)	есть	5	14, 15, 16, 17,58	-	-	-	-
3.2	Лестница (внутри здания)	есть	6	18, 19	Отсутствуют тактильно контрастные наземные указатели перед лестничным маршем, маркировка крайних ступеней марша, пристенный поручень	С	Произвести монтаж тактильно контрастных указателей перед лестничным маршем, маркировку крайних ступеней марша пристенный поручень согласно СП 59.13330.2020 п.5.1.10, п. 6.2.8	Текущий ремонт

Комментарий к заключению: Состояние путей движения внутри здания (в том числе пути эвакуации) оценено как доступно условно для инвалидов передвигающихся в кресле коляске, инвалидов с нарушением опорнодвигательного аппарата, доступно частично избирательно для инвалидов с нарушением зрения, инвалидов с нарушением слуха, инвалидов с нарушением умственного развития. Для полного доступа всех категорий инвалидов требуется выполнить ряд таких мероприятий, как – монтаж тактильно контрастных указателей перед лестничным маршем, предусмотреть создание пожаробезопасной зоны, приобрести эвакуационные кресла. Рекомендуем установить пристенный поручень на лестничном марше и подъемное устройство.

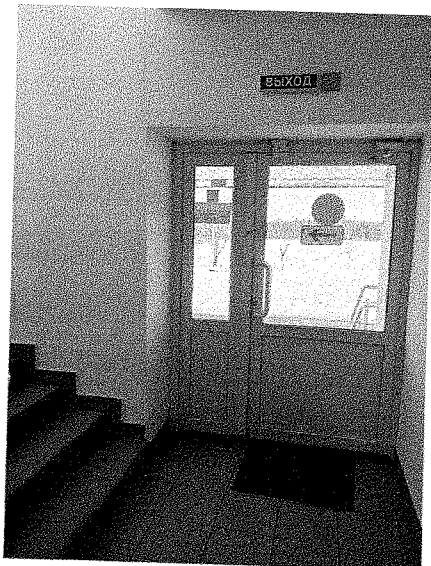
Фото №25

3.6	Пути эвакуации (в т. ч. зоны безопасности)	есть	-	25,26 ,27, 28	Отсутствует пожаробезопасная зона по всем этажам, контрастная маркировка ступеней, эвакуационные кресла.	К, О,Г,С,У	Предусмотреть создание пожаробезопасной зоны, приобрести эвакуационные кресла, выделить контрастно ступени лестничного марша, согласно СП 59.13330.2020 п.6.2.29, п.6.2.28, п.6.2.25, п.6.5.1	Текущий ремонт
	ОБЩИЕ требования к зоне	-	-	-	-	-	-	-
