ПАСПОРТ ДОСТУПНОСТИ

объекта социальной инфраструктуры (ОСИ)

МАУ «ФСОЦ» «Жемчужина»

**АКТ ОБСЛЕДОВАНИЯ**  
**объекта социальной инфраструктуры**  
**к ПАСПОРТУ ДОСТУПНОСТИ (ОСИ) № 1**

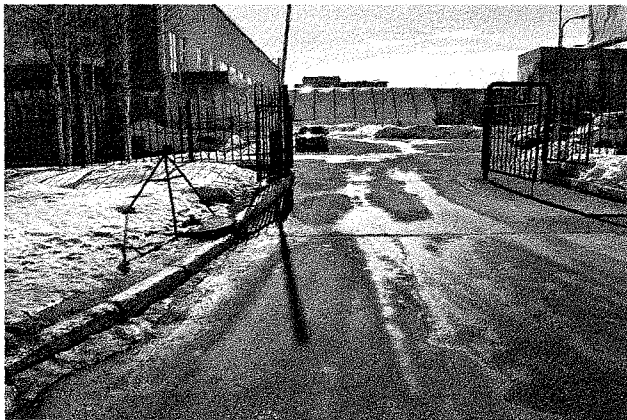
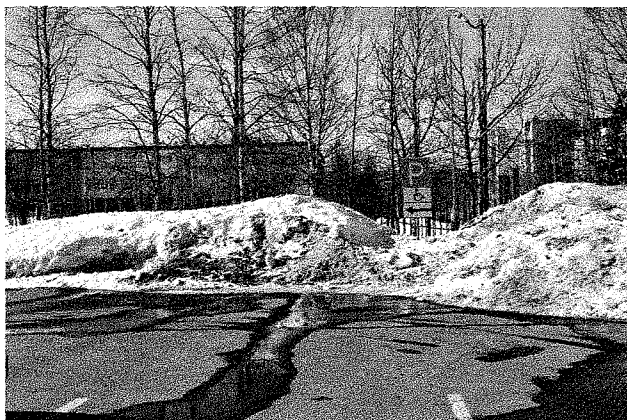
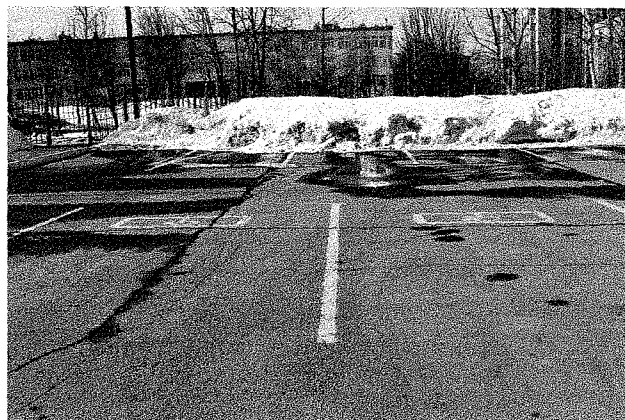
№ п/п	Наименование функционально-планировочного элемента	Наличие элемента			Выявленные нарушения и замечания		Работы по адаптации объектов	
		есть/ нет	№ на плане	№ фото	Содержание	Значимо для инвалида (категория)	Содержание	Виды работ
1.1	Вход (входы) на территорию	есть	-	1	Отсутствует информация об объекте.	К,О,С,Г,У	Установка стенда с информацией об объекте согласно СП 59.13330.2020 п. 5.1.1., п.8.6.9	Текущий ремонт
1.2	Путь (пути) движения на территории	есть	-	2	-	-	-	-
1.3	Лестница (наружная)	нет	-	-	-	-	-	-
1.4	Пандус (наружный)	нет	-	-	-	-	-	-
1.5	Автостоянка и парковка	есть	-	3,4	-	-	-	-
	ОБЩИЕ требования к зоне	-	-	-	-	-	-	-

**Комментарий к заключению:** Состояние территории прилегающей к зданию оценено как доступно условно для инвалидов с нарушением зрения и доступно частично-избирательно для инвалидов передвигающихся на кресле-коляске, инвалидов с нарушением опорно-двигательного аппарата, для инвалидов с нарушением слуха и инвалидов с умственными нарушениями. Для полного доступа всех категорий инвалидов требуется выполнить ряд таких мероприятий, как – установить информационный стенд либо табличку с информацией об объекте на входе на территорию.

Наименование структурно-функциональной зоны	Состояние доступности* (к пункту 3.4 Акта обследования ОСИ)	Приложение		Рекомендации по адаптации (вид работы)** к пункту 4.1 Акта обследования ОСИ
		№ на плане	№ фото	
Территория, прилегающая к зданию (участок)	ДУ (С), ДЧ-И (К,О,Г,У)	-	1-4	Текущий ремонт

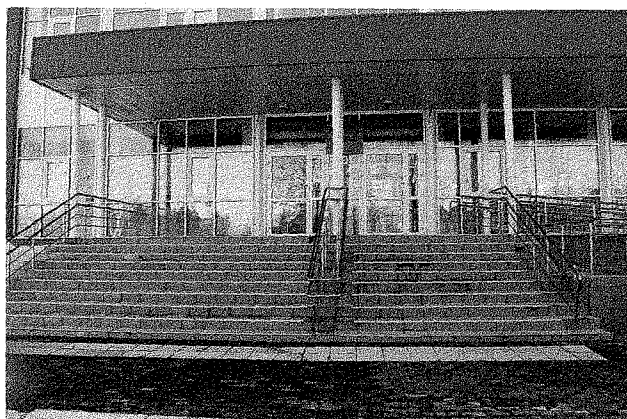
**Фото №5**

2.1	Лестница (наружная)	есть	1	5	Отсутствует контрастная маркировка крайних ступеней лестничного марша, отсутствует кнопка вызова помощи.	С,О,Г,У	Установить контрастные обозначения крайних ступеней марша, установить кнопку вызова согласно СП 59.13330.2020 п. 6.2.8, п. 6.1.1.	Текущий ремонт

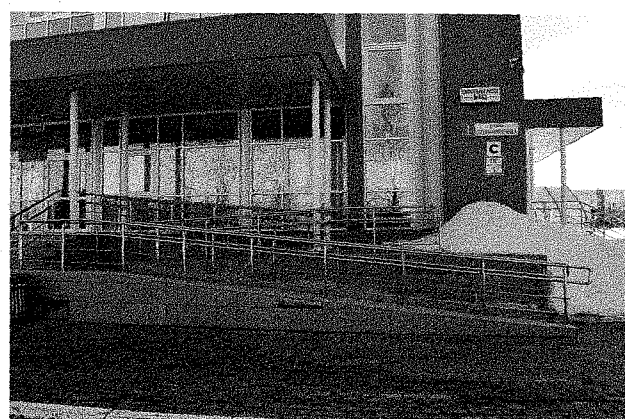
**Фото №6**

2.2	Пандус (наружный)	есть	2	6	-	-	-	-
2.3	Входная площадка (перед дверью)	есть	3	7	Отсутствует тактильное грязезащитное покрытие перед дверью	К,О, Г, У, С	Произвести установку тактильного грязезащитного покрытия перед дверью согласно СП 59.13330.2020 п.5.1.10	Текущий ремонт

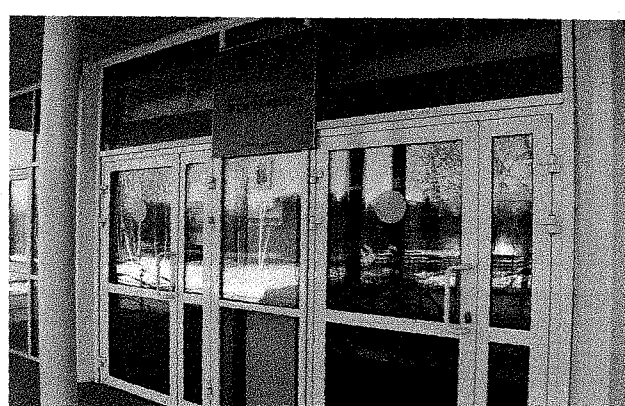
**Фото №8**

2.4	Дверь (входная)	есть	-	8	Отсутствует тактильная информация об объекте (вывеска), пиктограммы, визуальное акустическое табло для МГН, доводчики с задержкой закрытия.	К,О, С,Г,У	Произвести установку тактильной информационной таблички, визуальное акустическое табло, доводчиков с задержкой закрытия согласно СП 59.13330.2020 п.6.5.9, п. 6.5.3, п. 6.1.5, п.8.4.3	Текущий ремонт

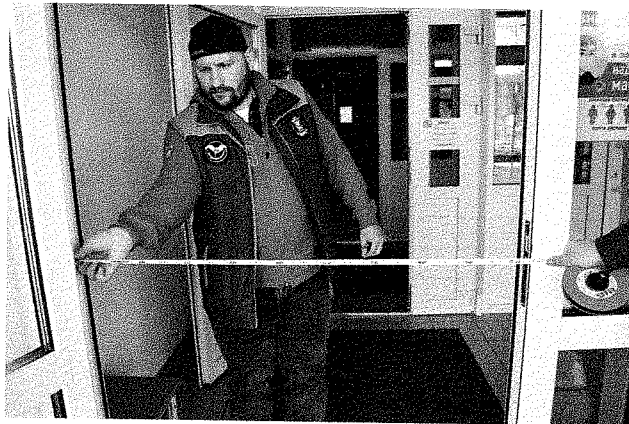
2.5	Тамбур	есть	4	9,10	Отсутствуют дверные доводчики с задержкой закрытия.	К, О, С	Произвести установку доводчиков с задержкой закрытия согласно СП 59.13330.2020 п.6.1.5.	Текущий ремонт
	ОБЩИЕ требования к зоне	-	-	-	-	-	-	-

**Комментарий к заключению:** Состояние входа в здание оценено как доступно частично всем. Для полного доступа всех категорий инвалидов требуется выполнить ряд таких мероприятий, как – установить противоскользящее покрытие на входной площадке, дверные доводчики с задержкой закрытия на входной двери и двери в тамбур, тактильную информационную табличку с названием и режимом работы (вывеска), визуальное акустического табло, пиктограммы.

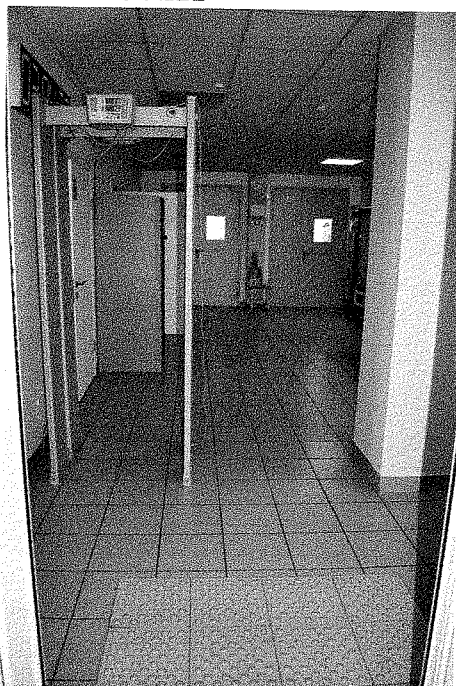
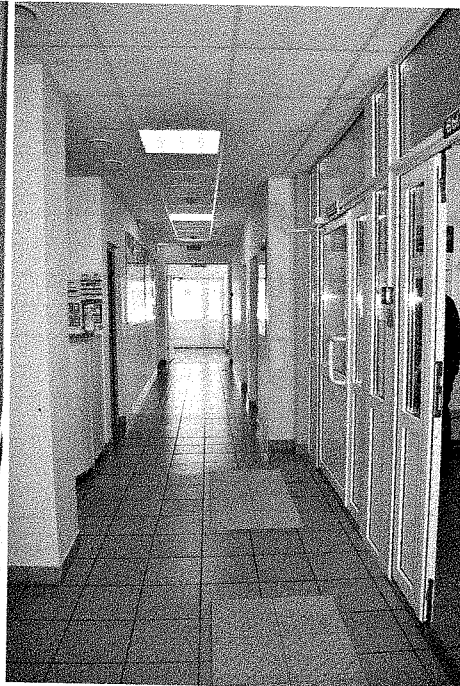
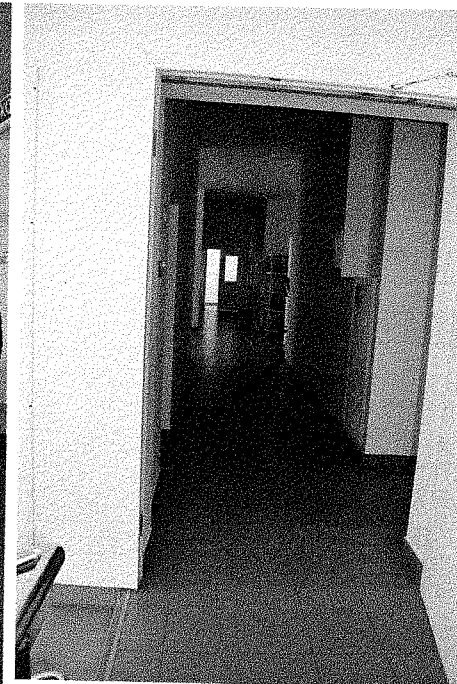
3.1	Коридор (холл, зона ожидания, галерея, балкон)	есть	5	11,1 2,13	Отсутствует, индукционная петля, информационная бегущая строка.	Г, У, С	Произвести установку бегущей строки, индукционную петлю согласно СП 59.13330.2020 п.6.5.3, п. 8.7.6.	Текущий ремонт
